Ökologische Umgestaltung des Pegels Schönmünzach / Schönmünz

Raue Rampe nach Fertigstellung

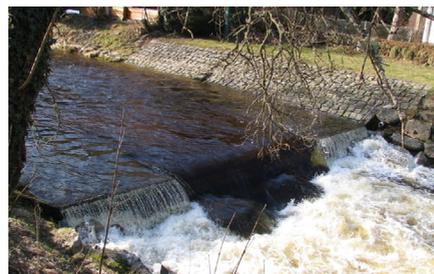
Der Pegel Schönmünzach an der Schönmünz liegt im Zuständigkeitsbereich des Regierungspräsidiums Karlsruhe. Bei Flusskilometer 0,29 wies er einen Absturz von etwa 80 cm mit einer aufgesetzten Stahlpegelschwelle quer zur Fließrichtung auf. Die Stahlschiene bildete eine scharfe Überfallkante aus, an der sich schießender Abfluss einstellte und definierte somit den Kontrollquerschnitt der Pegelanlage. Das Gewässer war im Pegelbereich vollständig gepflastert. Beidseitig verengten Bermen das Abflussprofil zu einem Niedrigwasserbett. Der Absturz war in dieser Form für Fische und Kleinstlebewesen nicht zu überwinden und unterteilte somit den Lebensraum in getrennte Abschnitte.

Pegelschwelle vor dem Umbau

Zur Ausführung kam eine gewässerbreite Vollrampe. Die Pegelschwelle aus Stahlbeton wurde abgebrochen und durch eine Schwelle aus Natursteinen ersetzt. Die Bermen blieben erhalten. Um substratgebundenen Arten die Durchwanderbarkeit zu ermöglichen, wurde die Pflasterung teilweise abgebrochen und durch tiefgründende plattige Steine mit großen Fugen ersetzt.
